马尾区亭江 3#渠黑臭水体整治项目

水土保持设施验收报告

建设单位：福州开发区水利建设发展有限公司

编制单位：南平禾泽环境生态工程咨询有限公司

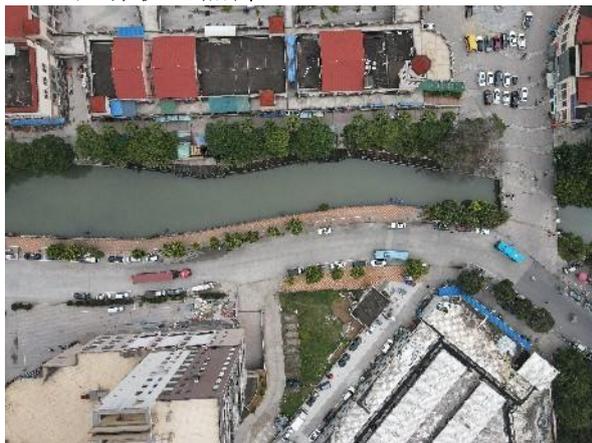
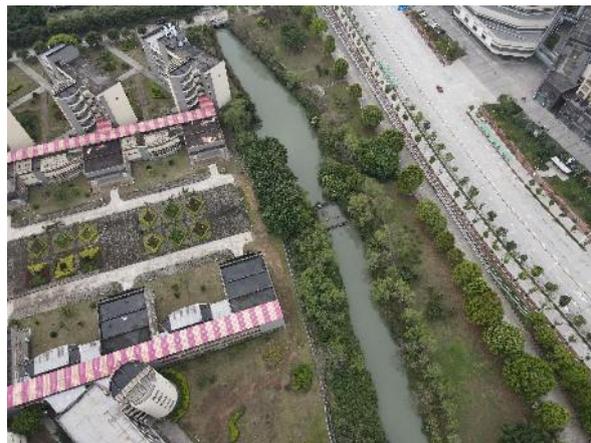
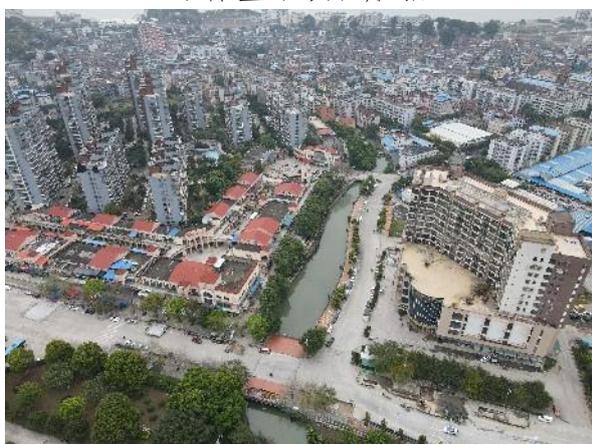
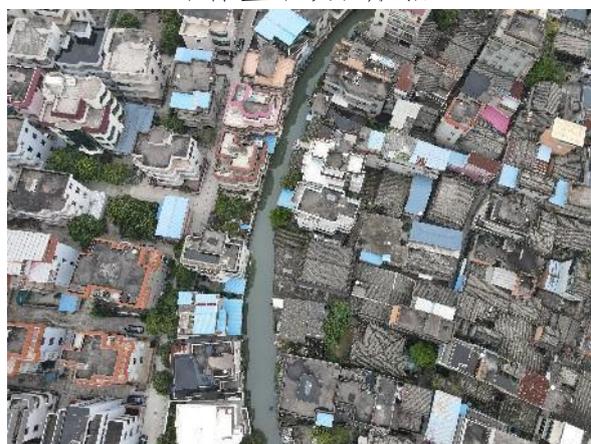
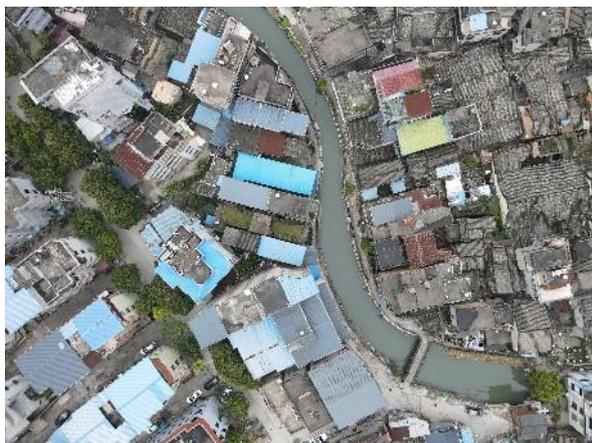
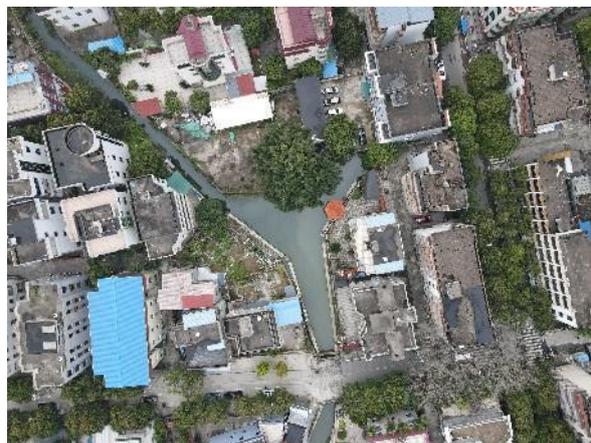
现场核查照片:

通过现场核查,防洪排导工程运行情况良好,未发现明显垮塌、开裂等现象,外观质量合格,运行正常;土地整治工程中现场平整度较高,外观质量合格,经综合分析评定,项目区各项水土保持措施防治水土流失效果和运行情况良好。

水体整治项目航拍
